PROBLEMATIKA PROKRESLOVÁNÍ HMOŽDINEK NA VNĚJŠÍ POVRCH ETICS

**THE PROBLEM WITH DOWELS THAT ARE VISIBLE ON THE OUTER SURFACE
OF THE FACADE IN ETICS**

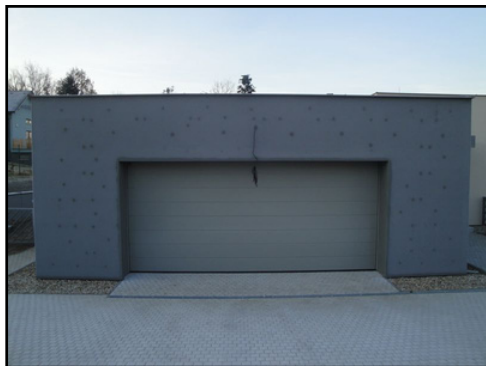
Obr. 1: Skvrny na zateplovacím systému I

Problematika prokreslování hmoždinek na vnější povrch omítky (hovorově nazýváno jako dalmatinový efekt) je stav, kdy se za určitých tepelně vlhkostních předpokladů projeví na fasádě zřetelně místo jejich ukotvení (obr. 1, obr. 2). Tento stav je zpočátku pouze dočasný, ale může se stát i trvalým, neboť v místě kondenzace hrozí riziko zvýšeného růstu plísní, či se zde může zachytávat prach. Správně zabudovaná hmoždinka je mírně vmáčknutá do tepelného izolantu tak, aby talíř hmoždinky s tepelným izolantem lícovál. I toto osazení způsobuje, že v místě hmoždinky je pod omítkou hmota o větší tepelně akumulaci schopnosti než v okolí. Při aplikaci kotev na stavbě velmi často dochází k tomu, že hmoždinka není přesně zalícována s tepelným izolantem, ale je zapuštěna mírně pod povrch a zbývající část je pak přestěrkována lepidlem. Zde je důsledkem větší tepelný most i větší tepelně akumulaci schopnost v místě hmoždinky.

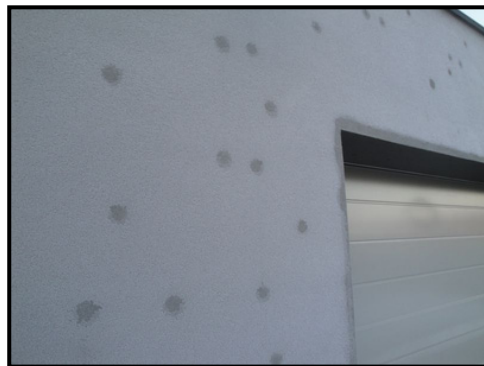
Obr. 2: Skvrny na zateplovacím systému II
